KOMPLEXNÍ DIAGNOSTIKA ŽELEZOBETONOVÉ KONSTRUKCE

THE COMPLEX DIAGNOSTICS OF REINFORCED CONCRETE CONSTRUCTION

DIPLOMOVÁ PRÁCE
MASTER'S THESIS

BRNO 2012

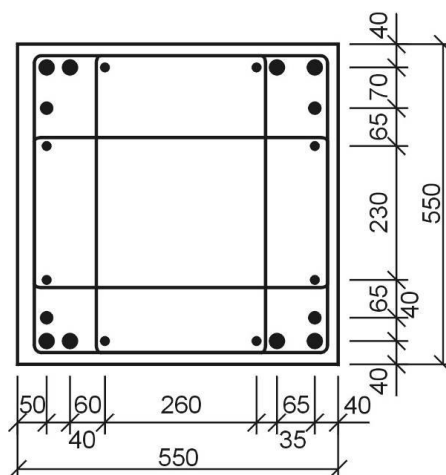
S54

- Hlavní výztuž: 8øR25 mm + 4øR20 mm + 8øR14 mm
- Třmínky: øR8 mm + øR6 mm ā 200 mm

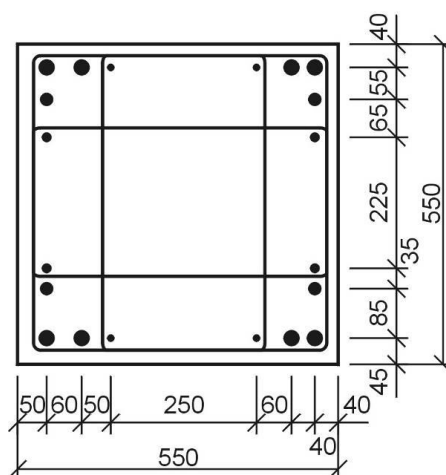
S55

- Hlavní výztuž: $8\phi R25 \text{ mm} + 4\phi R20 \text{ mm} + 8\phi R14 \text{ mm}$
- Třmínky: $\phi R8 \text{ mm} + \phi R6 \text{ mm} \approx 200 \text{ mm}$

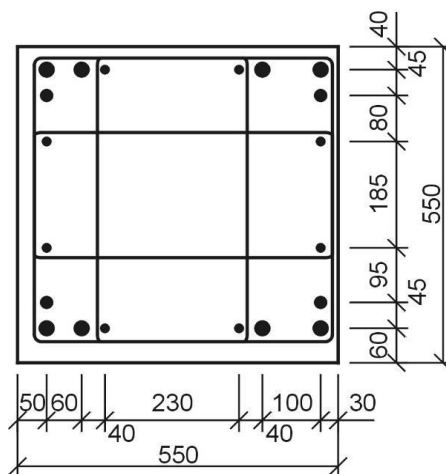
S56

- Hlavní výztuž: 8ØR25 mm + 4ØR20 mm + 8ØR14 mm
- Třmínky: ØR8 mm + ØR6 mm ā 210 mm

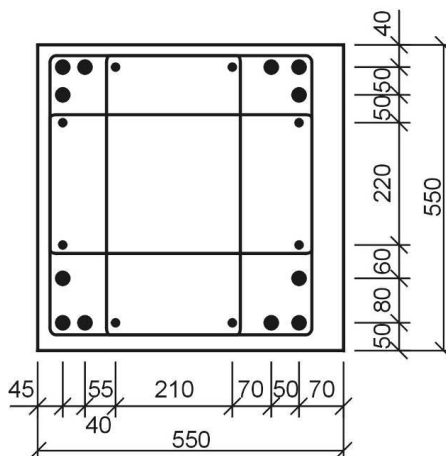
S58

- Hlavní výztuž: 12ØR25 mm + 8ØR14 mm
- Třmínky: ØR8 mm + ØR6 mm ā 210 mm

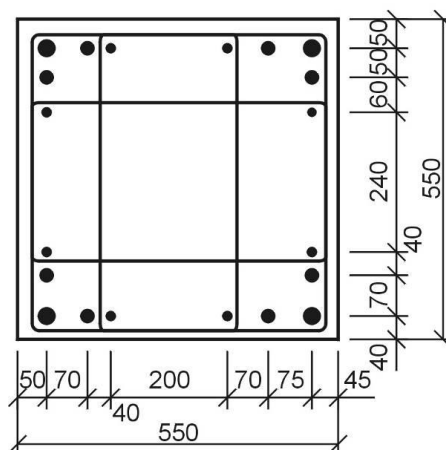
S59

- Hlavní výztuž: $4\phi R28 \text{ mm} + 8\phi R20 \text{ mm} + 8\phi R16 \text{ mm}$
- Třmínky: $\phi R8 \text{ mm} + \phi R6 \text{ mm} \approx 200 \text{ mm}$

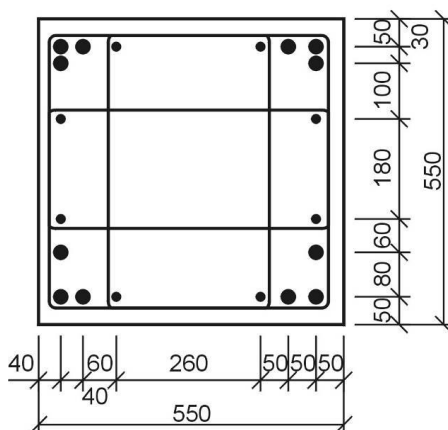
S60

- Hlavní výztuž: 12ØR25 mm + 8ØR14 mm
- Třmínky: ØR8 mm + ØR6 mm ā 190 mm

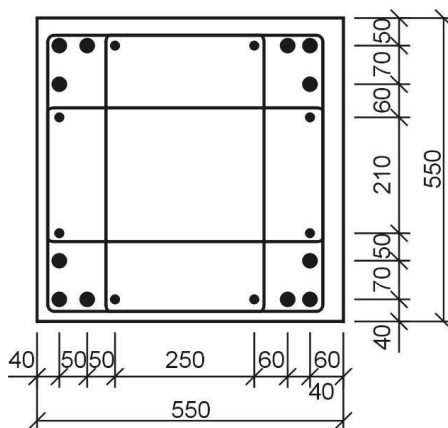
S61

- Hlavní výztuž: 12ØR25 mm + 8ØR14 mm
- Třmínky: ØR8 mm + ØR6 mm ā 195 mm

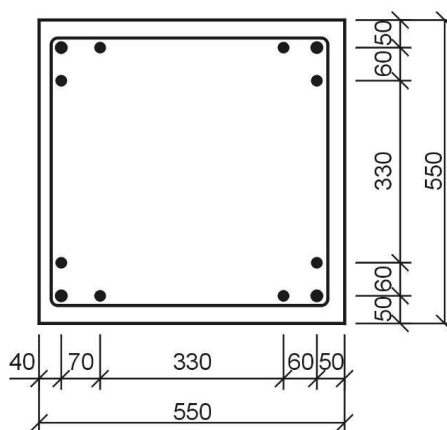
S33

- Hlavní výztuž: 4ØR20 mm + 8ØR18 mm
- Třmínky: ØR8 mm ā 200 mm

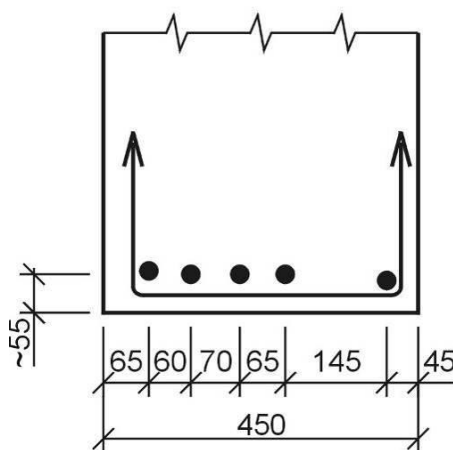
- Hlavní výztuž: 5ØR25 mm
- Třmínky: dvoustřížné ØR8 mm \bar{a} 150 mm

Diagnostika trámu P1-6 uprostřed rozpětí prokázala, že třmínky odpovídají projektové dokumentaci (tvar, průměr, rozteče). Dále jsme zjistili, že hlavní výztuž také odpovídá projektové dokumentaci.

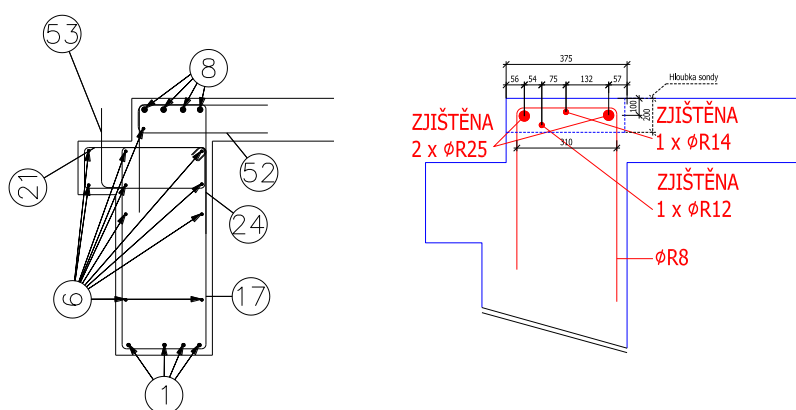
Obr. 2.11 - Vyztužení v sondě PP1-5.1

V místě sondy měly být podle výkresové dokumentace 4 \varnothing R25. Při provedení sondy do hloubky 200mm byly však objeveny pouze dvě tyto výztuže a to v hloubce 100mm. Výztuž, která byla nalezena má být uložena v jiné úrovni. **Na základě těchto poznatků je tedy nutné konstatovat, že výztuž v tomto průřezu je nesouhlasná s projektovou dokumentací.**

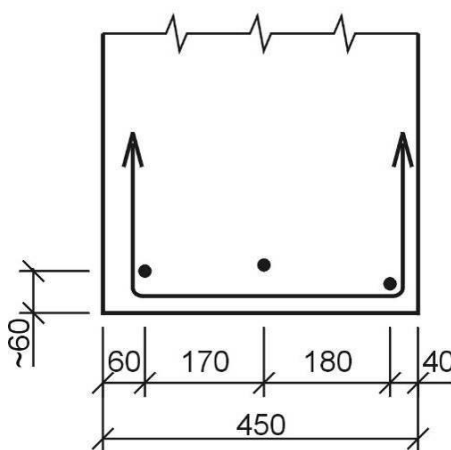
- Hlavní výztuž: 3ØR16 mm
- Třmínky: dvoustřížné ØR8 mm \bar{a} 160 mm

Diagnostika trámu P1-7 uprostřed rozpětí prokázala, že hlavní výztuž odpovídá projektové dokumentaci. Třmínky odpovídají tvarem i průměrem. Rozteče jsou však větší o 10mm. Podle projektové dokumentace mají být 150mm, zjištěny 160mm.

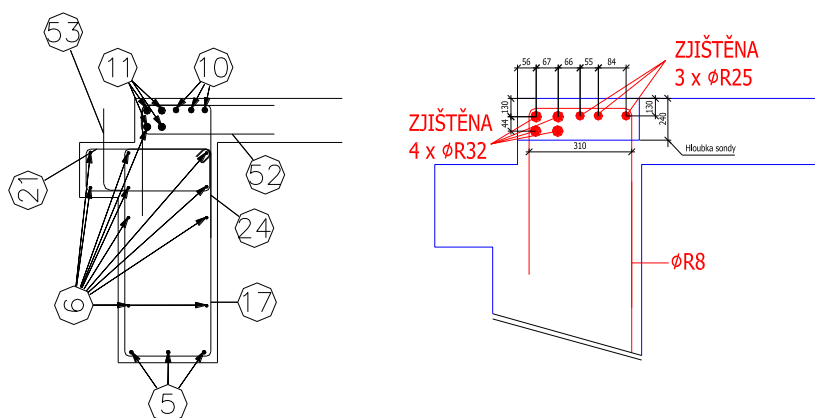
Obr. 2.24 - Vyztužení v sondě PP1-7.1

V místě sondy měly být podle výkresové dokumentace 3 \varnothing R25 a 4 \varnothing R32. Při provedení sondy do hloubky 240mm byly nalezeny právě 3 \varnothing R25 a 4 \varnothing R32. Na základě tohoto poznatku lze prohlásit, že nález souhlasí s projektovou dokumentací.

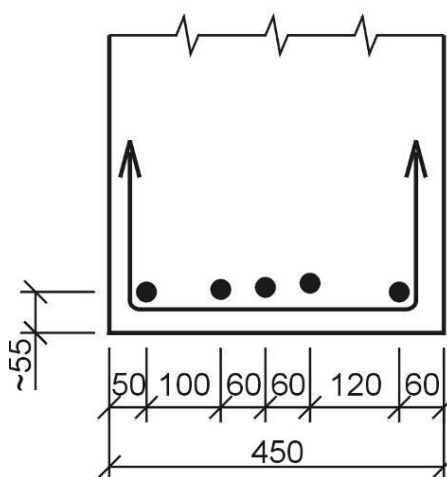
- Hlavní výztuž: 5øR25 mm
- Třmínky: dvoustřížné øR8 mm \bar{a} 110 mm

Diagnostika trámu P1-8 uprostřed rozpětí prokázala, že hlavní výztuž odpovídá projektové dokumentaci. Třmínky odpovídají tvarem i průměrem. Rozteče jsou však menší o 40mm. Podle projektové dokumentace mají být 150mm, zjištěny 110mm. Změna je na stranu bezpečnou.

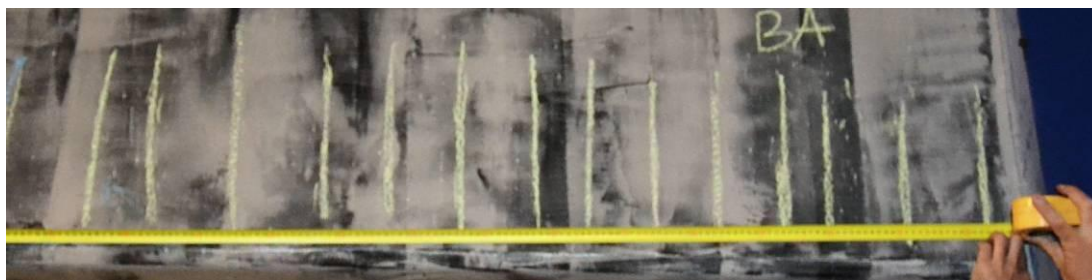
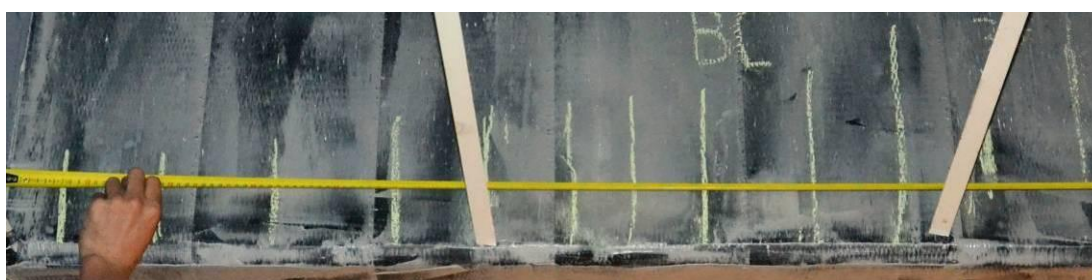
Třmínky v průvlaku rámu P1, u sloupu SP1-8.1

Metodou magnetických indikátorů byla z jedné strany sloupu SP1-8.1 zjištěna třmínková výztuž odpovídající 98% výztuže uvedené v projektové dokumentaci. Z důvodu provedené sanace nemohlo být provedeno semidestruktivní zkoušení na určení průměru třmínků. Z druhé strany sloupu byl průvlak nepřístupný.

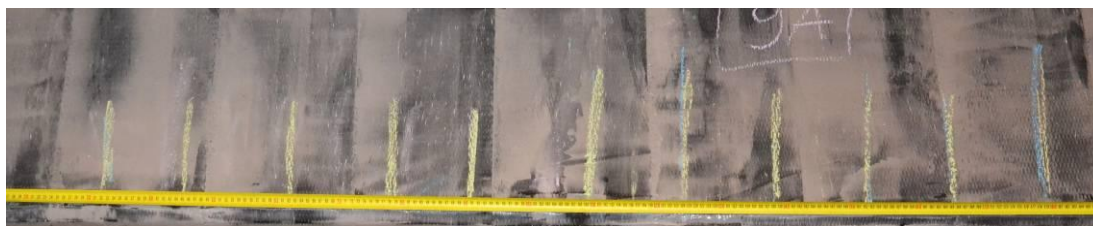
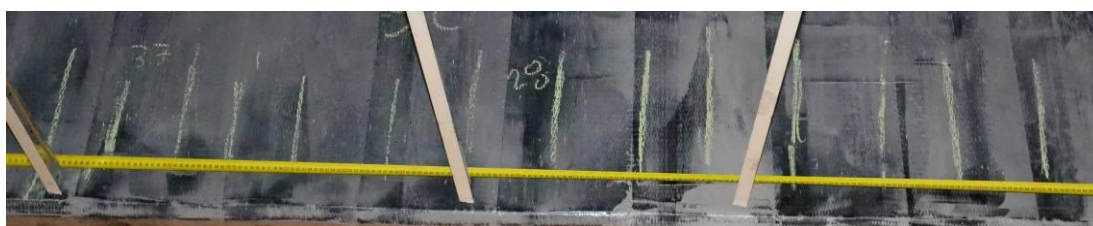
Třmínky v průvlaku rámu P1, pod stojkou č. 9

Metodou magnetických indikátorů byl v místě pod stojkou č.9 zjištěno 100% třmínkové výztuže v souladu s projektovou dokumentací. Z důvodu provedené sanace nemohlo být provedeno semidestruktivní zkoušení na určení průměru třmínků.

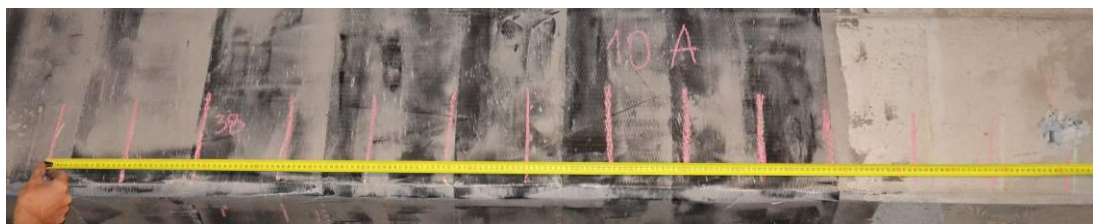
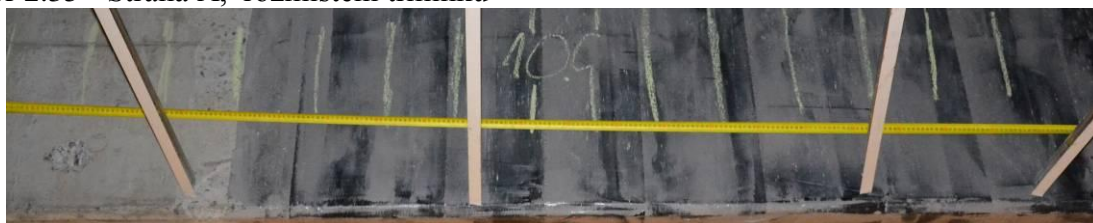
Třmínky v průvlaku rámu P1, pod stojkou č. 10

Metodou magnetických indikátorů byl v místě pod stojkou č.10 zjištěno 101% třmínkové výztuže v souladu s projektovou dokumentací. Semidestruktivním zkoušením byl na všech kontrolovaných místech ověřen průměr třmínku 8mm, což je v souladu s projektovou dokumentací.

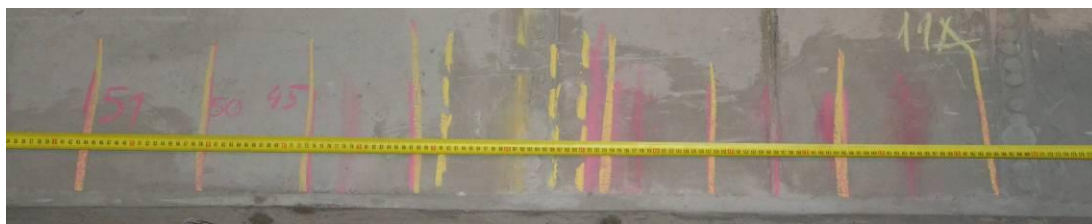
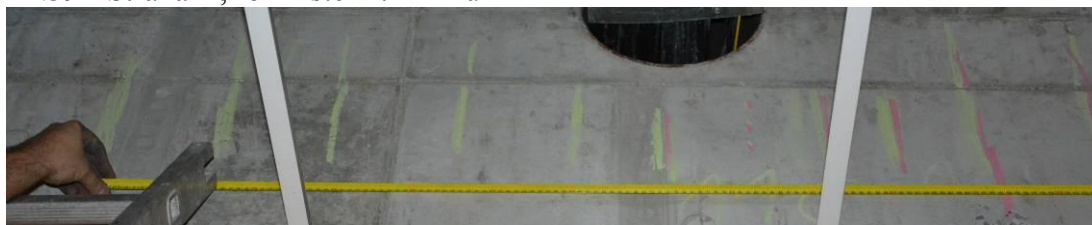
Třmínky v průvlaku rámu P1, pod stojkou č. 11

Metodou magnetických indikátorů byl v místě pod stojkou č.11 zjištěno 103% třmínkové výztuže v souladu s projektovou dokumentací. Semidestruktivním zkoušením byl na všech kontrolovaných místech ověřen průměr třmínku 8mm, což je v souladu s projektovou dokumentací.

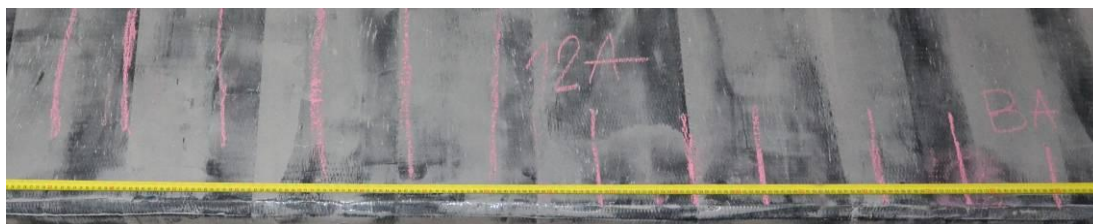
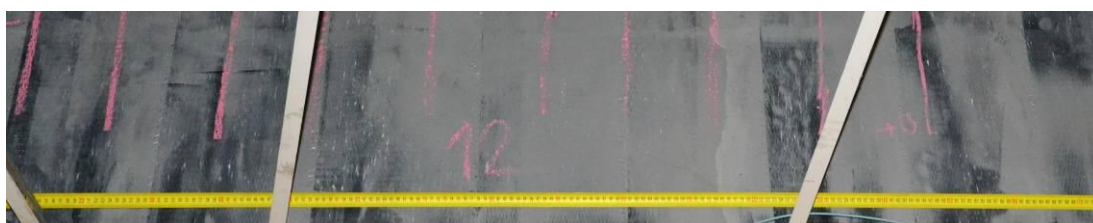
Třmínky v průvlaku rámu P1, pod stojkou č. 12

Metodou magnetických indikátorů byl v místě pod stojkou č.12 zjištěno 100% třmínkové výztuže v souladu s projektovou dokumentací. Z důvodu provedené sanace nemohlo být provedeno semidestruktivní zkoušení na určení průměru třmínků.

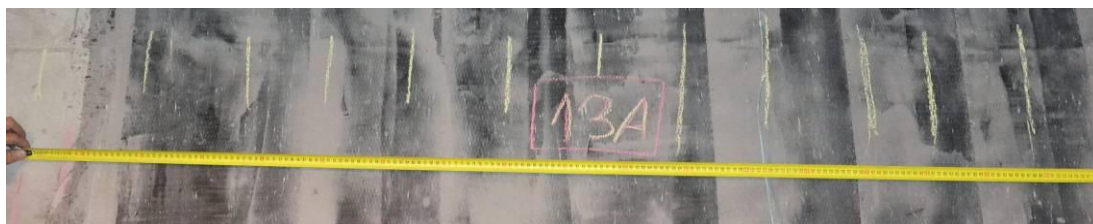
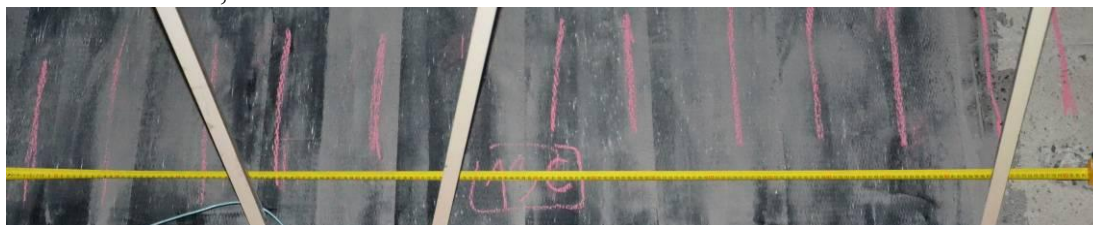
Třmínky v průvlaku rámu P1, pod stojkou č. 13

Metodou magnetických indikátorů byl v místě pod stojkou č.13 zjištěno 101% třmínkové výztuže v souladu s projektovou dokumentací. Semidestruktivním zkoušením byl na všech kontrolovaných místech ověřen průměr třmínku 8mm, což je v souladu s projektovou dokumentací.

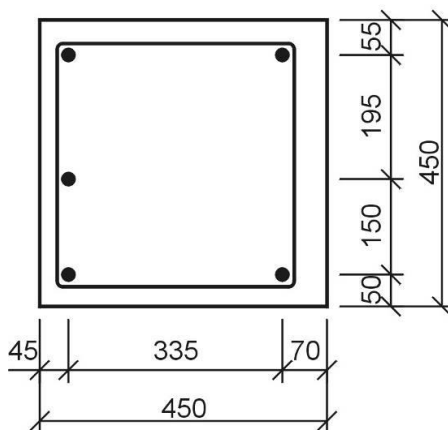
SP1-5.1

- Hlavní výztuž: 5ØR20 mm
- Třmínky: ØR8 mm ā 260 mm

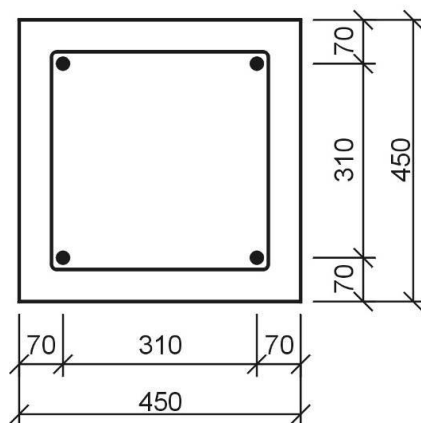
SP1-6.1

- Hlavní výztuž: 4ØR20 mm
- Třmínky: ØR8 mm ā 160 mm

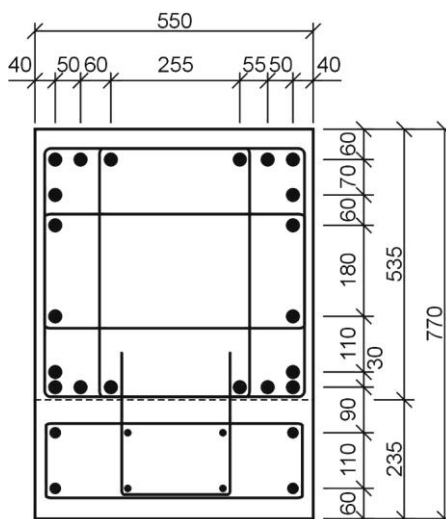
SP1-7.1 (S57)

- Hlavní výztuž: 20 \varnothing R25mm, dobetonovaná část 4 \varnothing R20 mm + 4 \varnothing R12 mm
- Třmínky: \varnothing R8 mm \bar{a} 190 mm, dobetonovaná část \varnothing R8 mm \bar{a} 250 mm

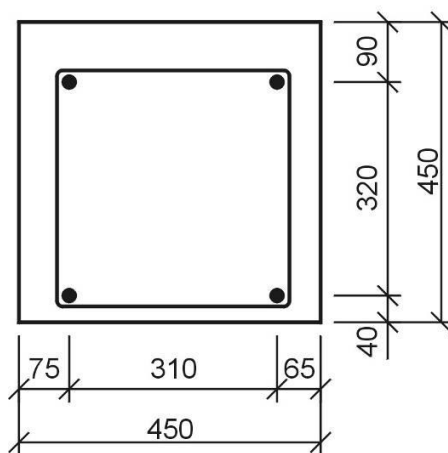
SP1-8.1

- Hlavní výztuž: 4ØR20mm
- Třmínky: ØR8 mm rozteče nebylo možno určit

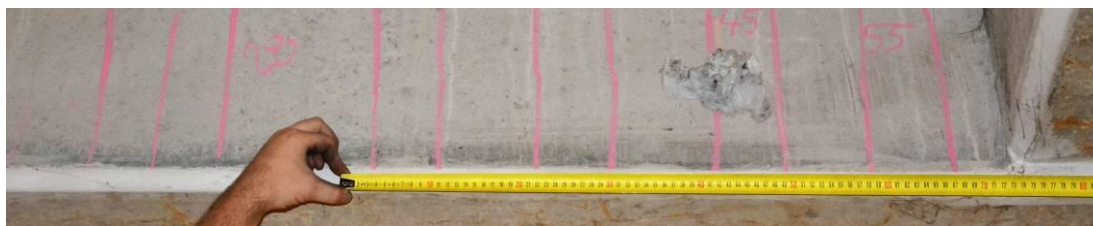
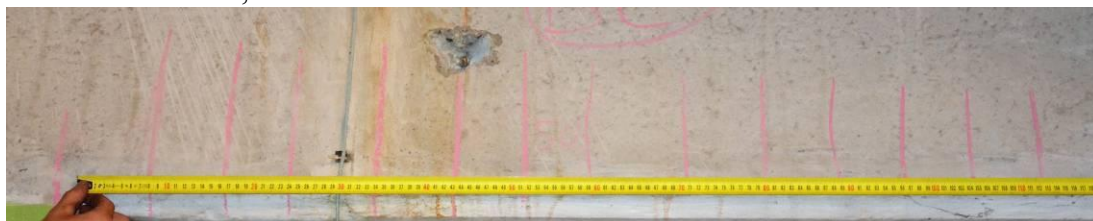
Třmínky v průvlaku rámu R2, u sloupu SR2-5.1

Obr 2.58 - Strana BA, rozmístění třmínků

Obr 2.59 - Strana BC, rozmístění třmínků

V místě sloupu SR2-5.1 byla z obou stran zjištěna třmínková výztuž odpovídající 116% a 93% výztuže zakreslené v projektové dokumentaci. Po odkrytí třmínků bylo zjištěno, že jejich průměr je 8mm, což také koresponduje s projektovou dokumentací.

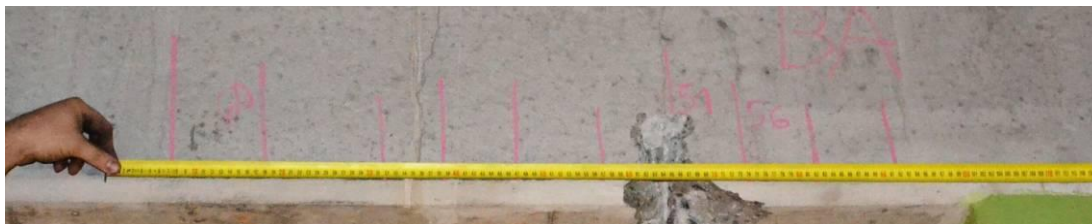
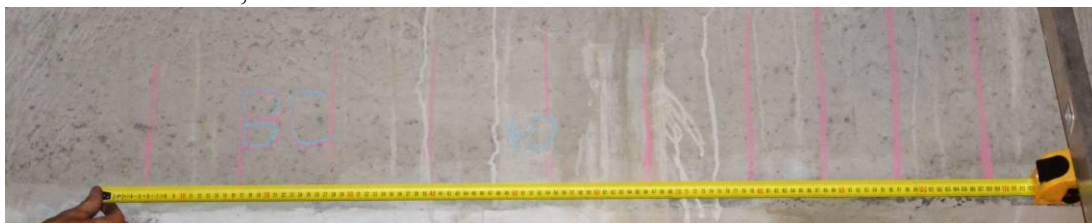
Třmínky v průvlaku rámu R2, u sloupu SR2-6.1

Obr 2.65 - Strana BA, rozmístění třmínků

Obr 2.66 - Strana BC, rozmístění třmínků

V místě sloupu SR2-5.1 byla z obou stran zjištěna třmínková výztuž odpovídající 97% a 106% výztuže zakreslené v projektové dokumentaci. Po odkrytí třmínků bylo zjištěno, že jejich průměr je 8mm, což také koresponduje s projektovou dokumentací.

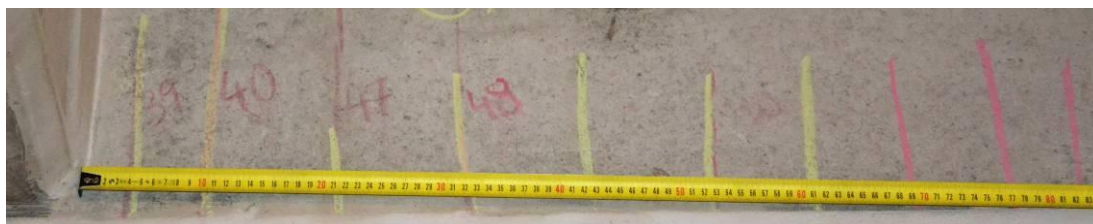
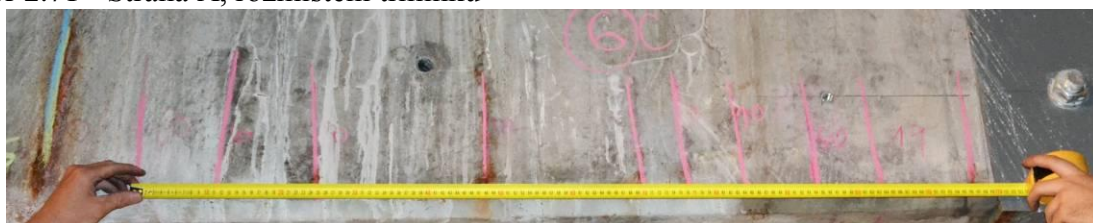
Třmínky v průvlaku rámu R2, pod stojkou č. 6

Obr 2.71 - Strana A, rozmístění třmínků

Obr 2.72 - Strana C, rozmístění třmínků

Metodou magnetických indikátorů byl v místě pod stojkou č.6 zjištěno **98% třmínkové výztuže** oproti projektové dokumentaci. Semidestruktivním zkoušením byl na všech kontrolovaných místech ověřen průměr třmínku 8mm, což je v souladu s projektovou dokumentací.

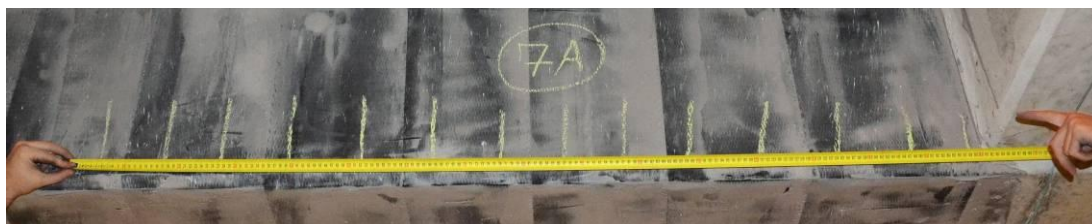
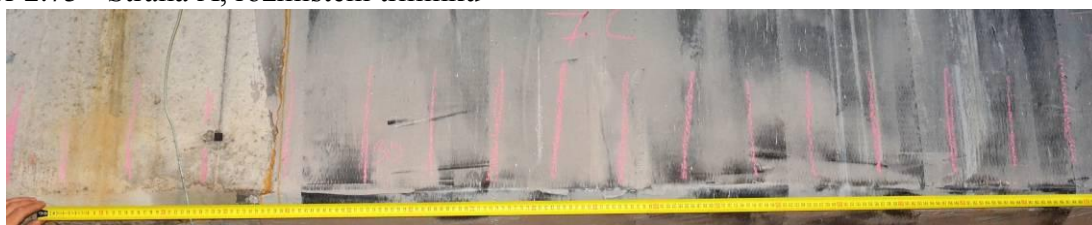
Třmínky v průvlaku rámu R2, pod stojkou č. 7

Obr 2.75 - Strana A, rozmístění třmínků

Obr 2.76 - Strana C, rozmístění třmínků

Metodou magnetických indikátorů byl v místě pod stojkou č.7 zjištěno **94% třmínkové výztuže** oproti projektové dokumentaci. Semidestruktivním zkoušením byl na všech kontrolovaných místech ověřen průměr třmínku 8mm, což je v souladu s projektovou dokumentací.

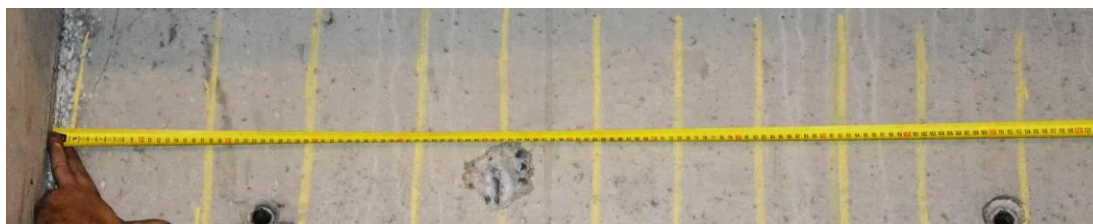
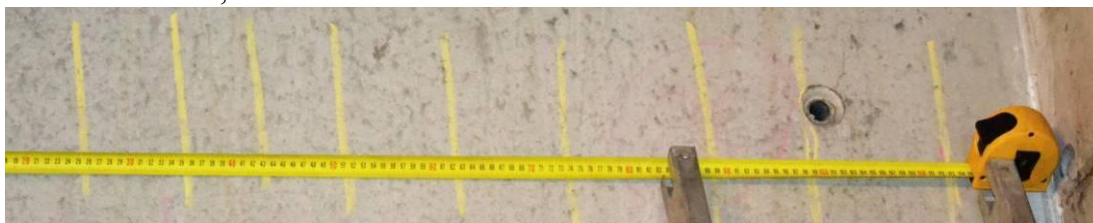
Třmínky v průvlaku rámu R2, pod stojkou č. 8

Obr 2.79 - Strana A, rozmístění třmínků

Obr 2.80 - Strana C, rozmístění třmínků

Metodou magnetických indikátorů byl v místě pod stojkou č.8 zjištěno **96% třmínkové výztuže** oproti projektové dokumentaci. Semidestruktivním zkoušením byl na všech kontrolovaných místech ověřen průměr třmínku 8mm, což je v souladu s projektovou dokumentací.

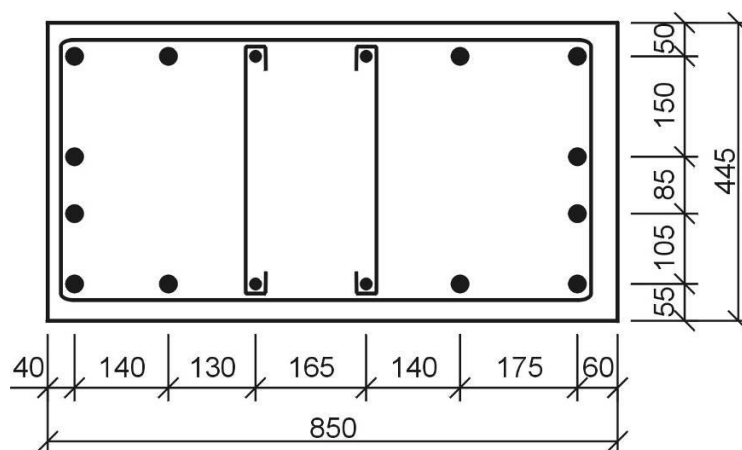
- Hlavní výztuž: 12 \varnothing R25mm + 4 \varnothing R16mm
- Třmínky: \varnothing R8 mm \bar{a} 210 mm, spony \varnothing R6 mm

Obr. 2.83 - Vyztužení sloup SR2-5.1

Diagnostika sloupu SR2-5.1 prokázala, že hlavní výztuž odpovídá projektová dokumentaci. Třmínky však odpovídají pouze tvarem a průměrem, rozteče jsou o 10mm větší. Projektová dokumentace uvádí 200mm, zjištěno 210mm.

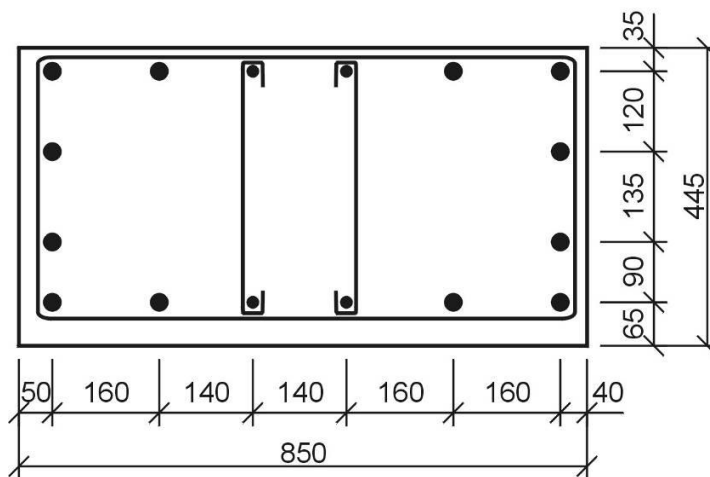
- Hlavní výztuž: 12 \varnothing R25mm + 4 \varnothing R16mm
- Třmínky: \varnothing R8 mm \bar{a} 210 mm, spony \varnothing R6 mm

Obr. 2.84 - Vyztužení sloup SR2-6.1

Diagnostika sloupu SR2-6.1 prokázala, že sloup zcela odpovídá projektové dokumentaci. Hlavní výztuž odpovídá tvarem i průměrem. Třmínky odpovídají tvarem, průměrem i roztečemi.

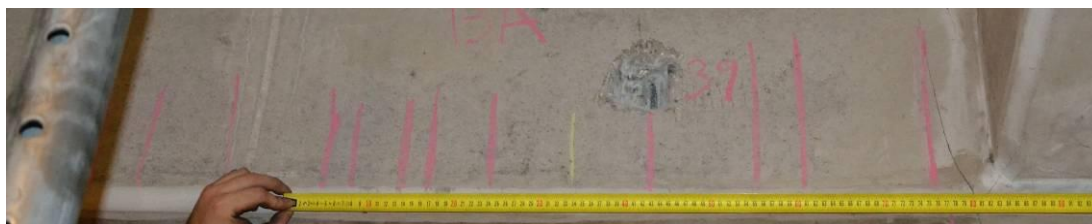
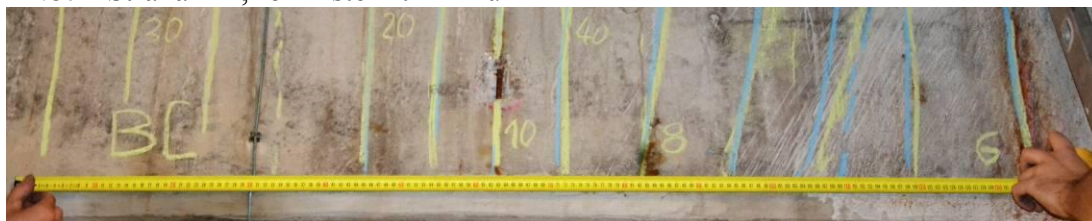
Třmínky v průvlaku rámu R4, u sloupu SR4-7.1

Obr 2.87 - Strana BA, rozmístění třmínků

Obr 2.88 - Strana BC, rozmístění třmínků

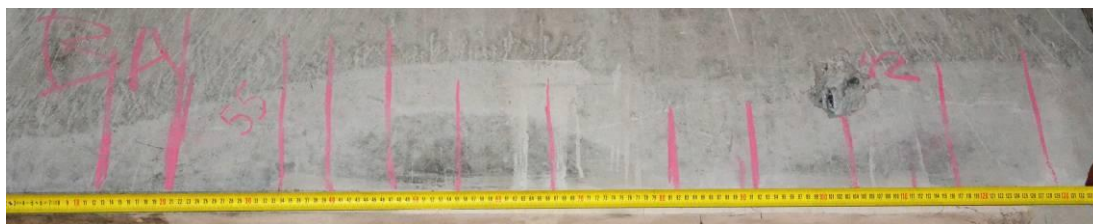
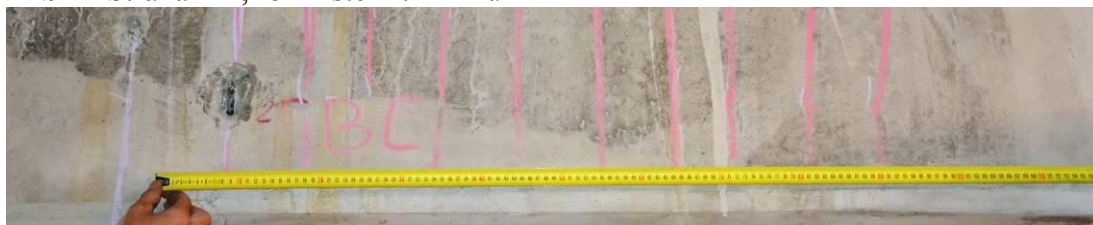
Třmínky v průvlaku rámu R4, u sloupu SR4-8.1

Obr 2.94 - Strana BA, rozmístění třmínků

Obr 2.95 - Strana BC, rozmístění třmínků

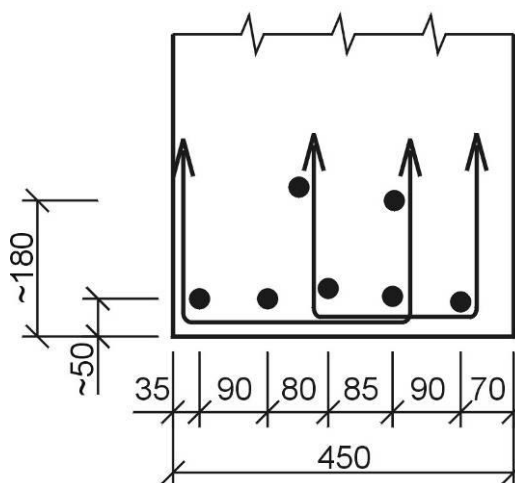
- Hlavní výztuž: 7 \varnothing R25 mm
- Třmínky: čtyřtřížné \varnothing R8 mm \bar{a} 125 mm

Obr. 2.100 - Vyztužení spodní výztuž Rám R4-10

Diagnostika trámu R4-10 uprostřed rozpětí prokázala, že třmínky odpovídají projektové dokumentaci (tvar, průměr, rozteče). Dále jsme zjistili, že hlavní výztuž také odpovídá projektové dokumentaci.

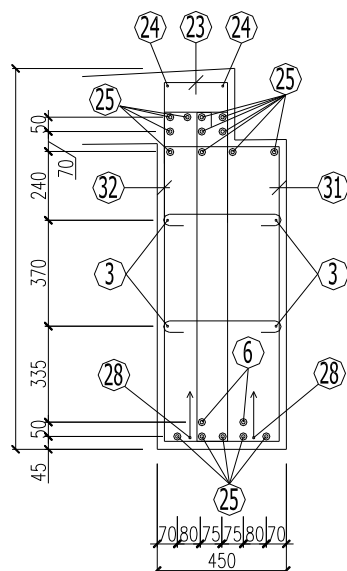
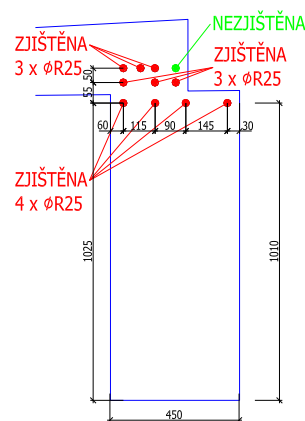
- Horní vrstva: sondou prokázány 3 \varnothing R25
- Střední vrstva: sondou prokázány 3 \varnothing R25
- Konstrukční výz.: sondou prokázány 4 \varnothing R25

Obr. 2.101 - Vyztužení v sondě PR4-9.1

Díky provedení sondy se nám povedlo prokázat přítomnost 10 \varnothing R25, které jsou na schématu označeny červeně. Zeleně je označen zbývající prut, který se nám nepovedlo prokázat z důvodu nepřístupnosti daného místa.

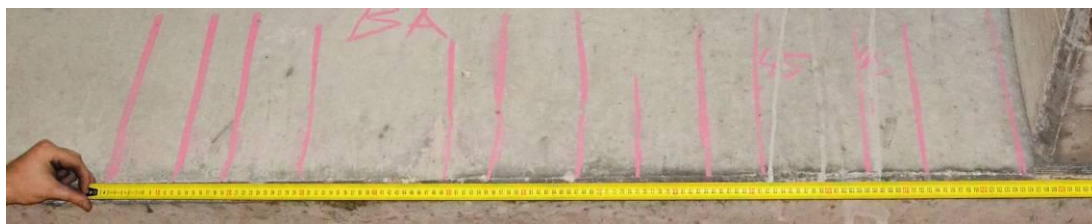
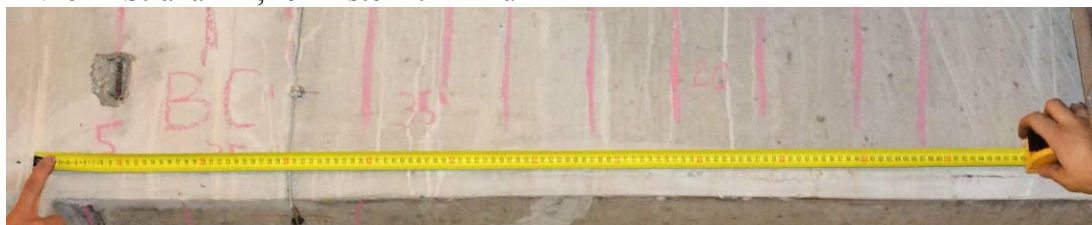
Třmínky v průvlaku rámu R4, u sloupu SR4-9.1

Obr 2.102 - Strana BA, rozmístění třmínků

Obr 2.103 - Strana BC, rozmístění třmínků

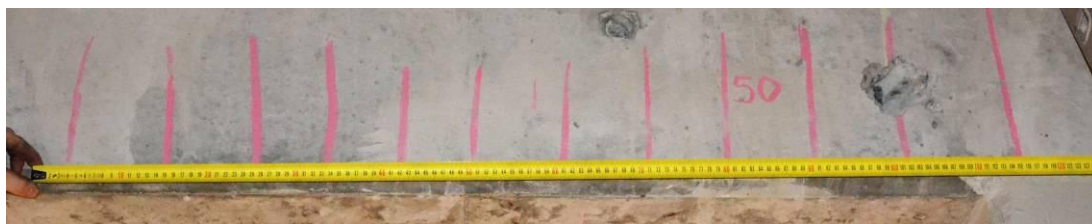
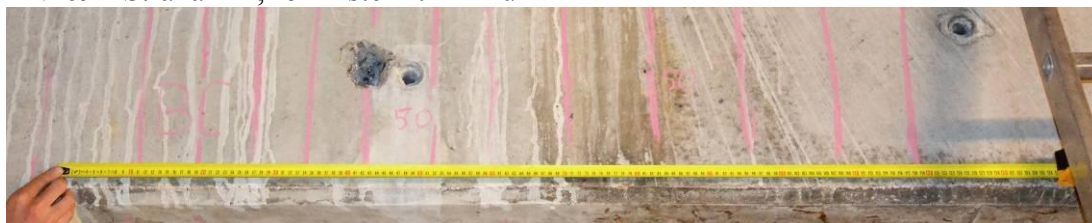
Třmínky v průvlaku rámu R4, u sloupu SR4-10.1

Obr 2.109 - Strana BA, rozmístění třmínků

Obr 2.110 - Strana BC, rozmístění třmínků

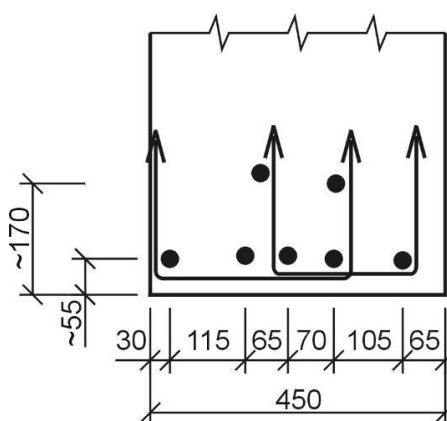
- Hlavní výztuž: 7ØR25 mm
- Třmínky: čtyřstřížné ØR8 mm \bar{a} 110 mm

Obr. 2.115 - Vyztužení spodní výztuž Rám R4-12

Diagnostika trámu R4-12 uprostřed rozpětí prokázala, že hlavní výztuž odpovídá projektové dokumentaci. Třmínky odpovídají tvarem i průměrem. Rozteče jsou však větší o 10mm. Podle projektové dokumentace mají být 100mm, zjištěny 110mm.

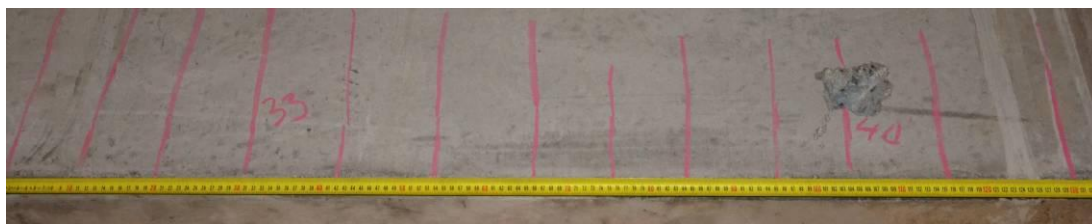
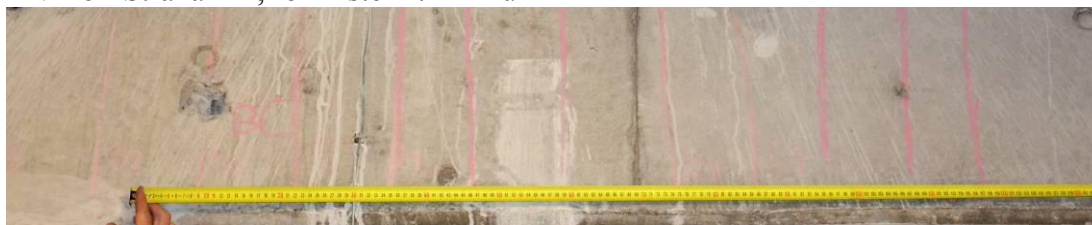
Třmínky v průvlaku rámu R4, u sloupu SR4-11.1

Obr 2.116 - Strana BA, rozmístění třmínků

Obr 2.117 - Strana BC, rozmístění třmínků

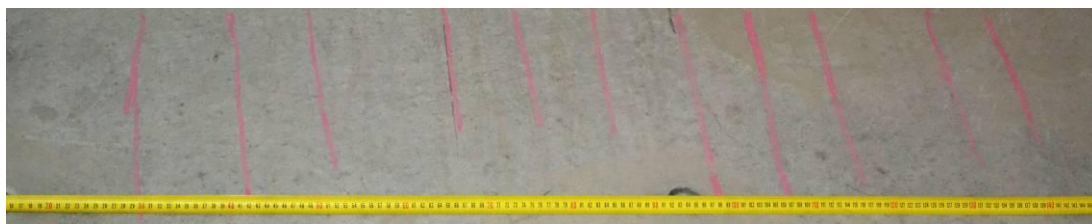
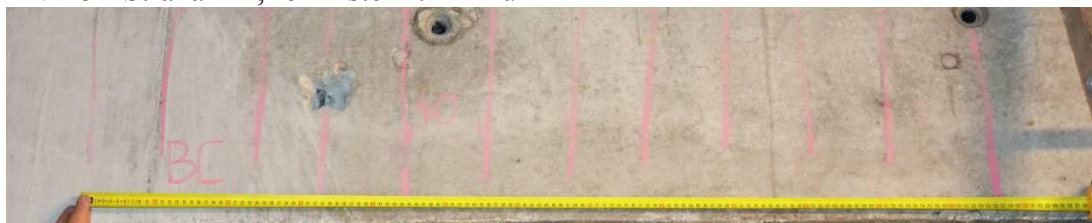
Třmínky v průvlaku rámu R4, u sloupu SR4-12.1

Obr 2.123 - Strana BA, rozmístění třmínků

Obr 2.124 - Strana BC, rozmístění třmínků

V místě sloupu SR4-12.1 byla z obou stran zjištěna třmínková výztuž **odpovídající 90% a 93%** výztuže zakreslené v projektové dokumentaci. Po odkrytí třmínků bylo zjištěno, že jejich průměr je 8mm, což také koresponduje s projektovou dokumentací.

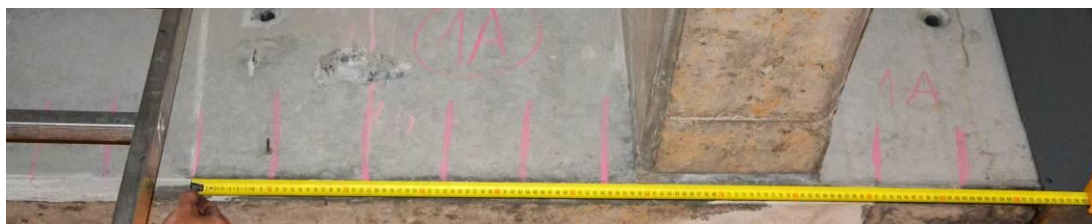
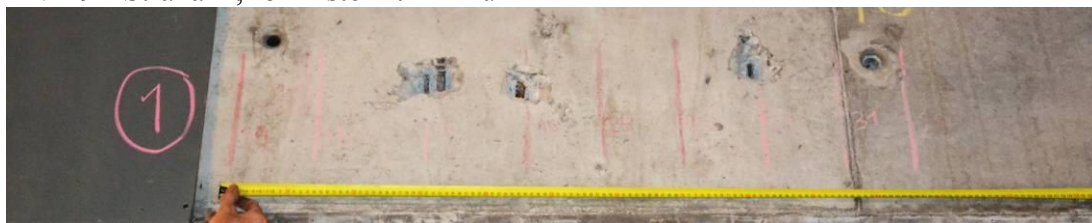
Třmínky v průvlaku rámu R4, pod stojkou č. 1

Obr 2.129 - Strana A, rozmístění třmínků

Obr 2.130 - Strana C, rozmístění třmínků

Metodou magnetických indikátorů byl v místě pod stojkou č.1 zjištěno **91% třmínkové výztuže** oproti projektové dokumentaci. Semidestruktivním zkoušením byl na všech kontrolovaných místech ověřen průměr třmínku 8mm, což je v souladu s projektovou dokumentací.

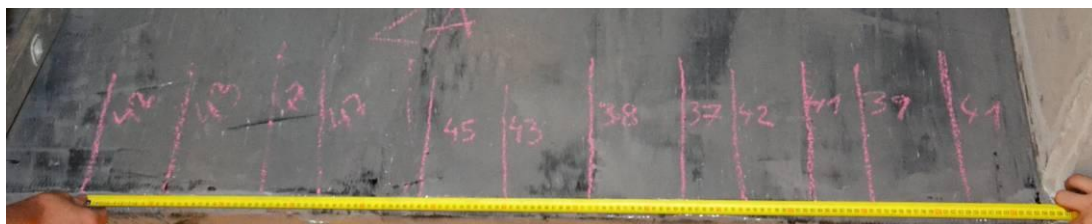
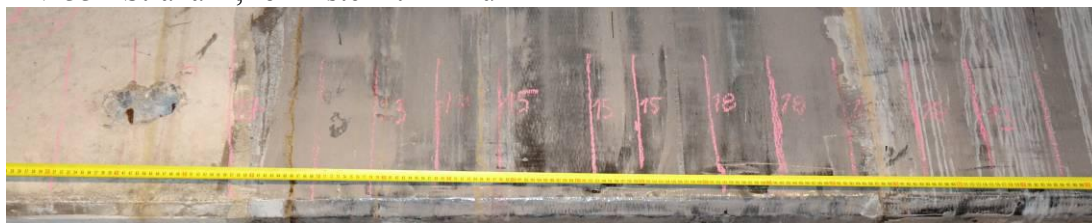
Třmínky v průvlaku rámu R4, pod stojkou č. 2

Obr 2.133 - Strana A, rozmístění třmínků

Obr 2.134 - Strana C, rozmístění třmínků

Metodou magnetických indikátorů byl v místě pod stojkou č.2 zjištěno 101% třmínkové výztuže v souladu s projektovou dokumentací. Semidestruktivním zkoušením byl na všech kontrolovaných místech ověřen průměr třmínku 8mm, což je v souladu s projektovou dokumentací.

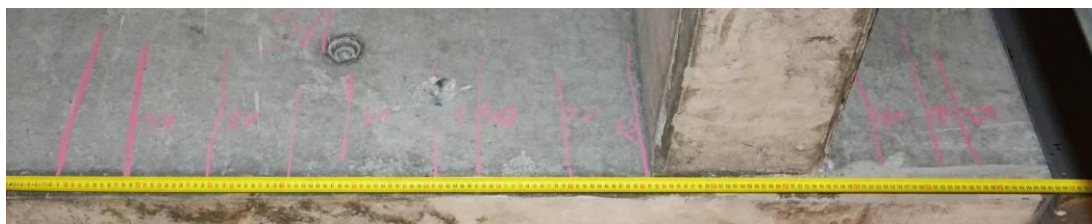
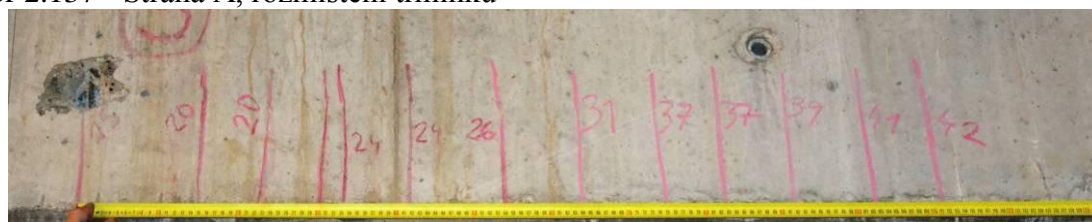
Třmínky v průvlaku rámu R4, pod stojkou č. 3

Obr 2.137 - Strana A, rozmístění třmínků

Obr 2.138 - Strana C, rozmístění třmínků

Metodou magnetických indikátorů byl v místě pod stojkou č.3 zjištěno 101% třmínkové výztuže v souladu s projektovou dokumentací. Semidestruktivním zkoušením byl na všech kontrolovaných místech ověřen průměr třmínku 8mm, což je v souladu s projektovou dokumentací.

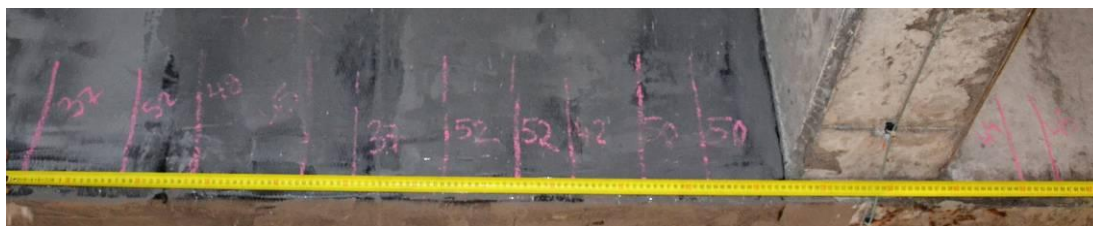
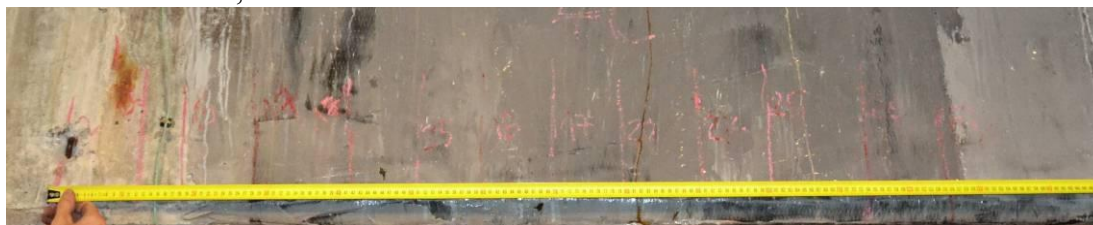
Třmínky v průvlaku rámu R4, pod stojkou č. 4

Obr 2.141 - Strana A, rozmístění třmínků

Obr 2.142 - Strana C, rozmístění třmínků

Metodou magnetických indikátorů byl v místě pod stojkou č.4 zjištěno **99% třmínkové výztuže** oproti projektové dokumentaci. Semidestruktivním zkoušením byl na všech kontrolovaných místech ověřen průměr třmínku 8mm, což je v souladu s projektovou dokumentací.

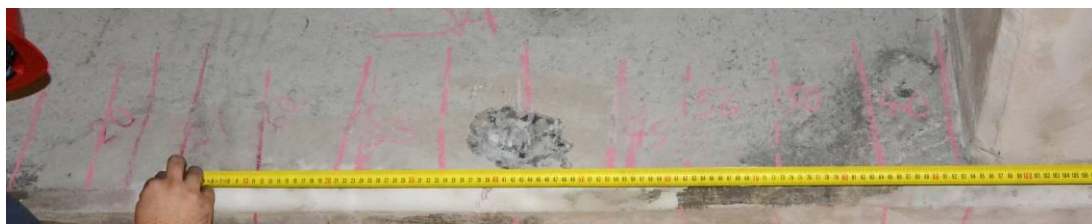
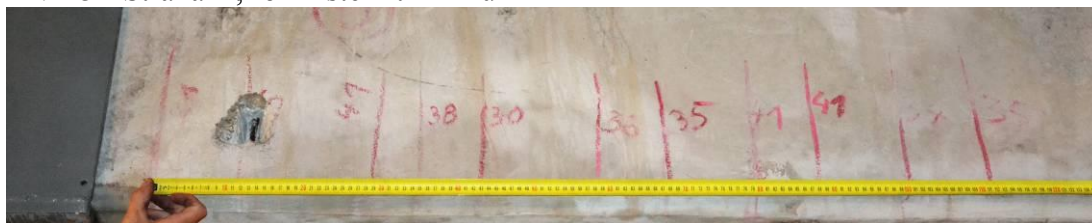
Třmínky v průvlaku rámu R4, pod stojkou č. 5

Obr 2.145 - Strana A, rozmístění třmínků

Obr 2.146 - Strana C, rozmístění třmínků

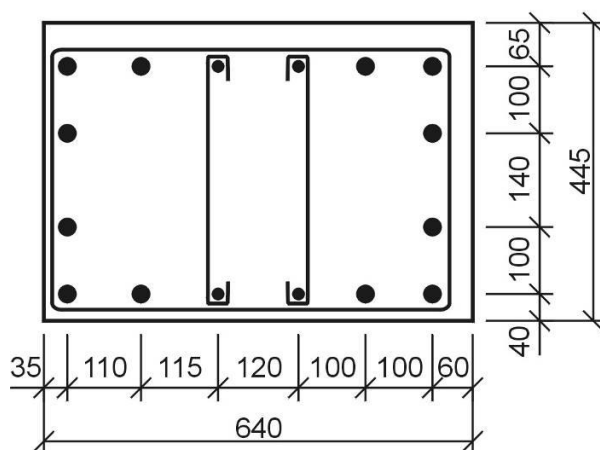
- Hlavní výztuž: 12 \varnothing R25mm + 4 \varnothing R16mm
- Třmínky: \varnothing R8 mm \bar{a} 210 mm, spony \varnothing R6 mm

Obr. 2.149 - Vyztužení sloup SR4-7.1

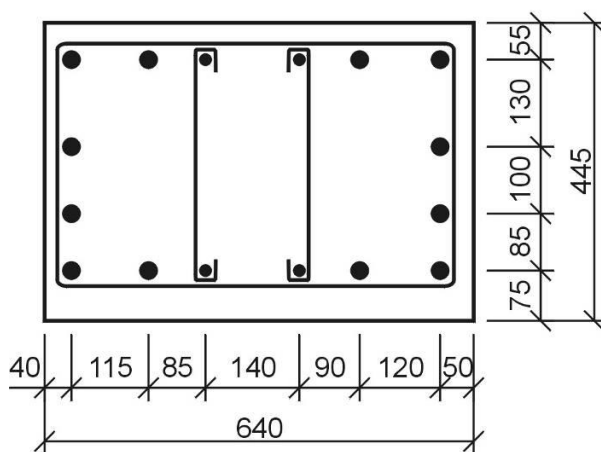
- Hlavní výztuž: 12 \varnothing R25mm + 4 \varnothing R16mm
- Třmínky: \varnothing R8 mm \bar{a} 200 mm, spony \varnothing R6 mm

Obr. 2.150 - Vyztužení sloup SR4-8.1

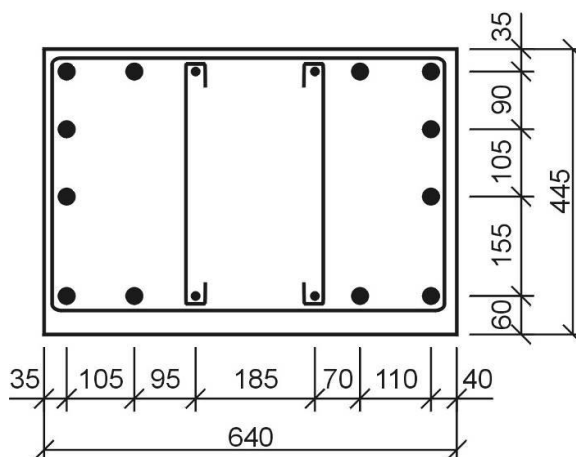
Obr. 2.151 - Vyztužení sloup SR4-9.1

Diagnostika sloupu SR4-9.1 prokázala, že třmínky odpovídají projektové dokumentaci tvarem a průměrem, **rozteč je však opět o 10mm větší (210 mm oproti 200 mm)**. Dále jsme zjistili, že hlavní výztuž projektové dokumentaci **neodpovídá 4 \varnothing R12mm oproti 4 \varnothing R16mm**.

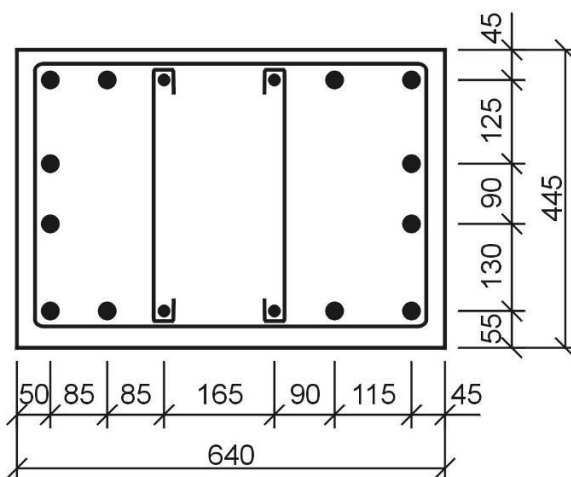
- Hlavní výztuž: 12 \varnothing R25mm + 4 \varnothing R16mm
- Třmínky: \varnothing R8 mm \bar{a} 200 mm, spony \varnothing R6 mm

Obr. 2.152 - Vyztužení sloup SR4-10.1

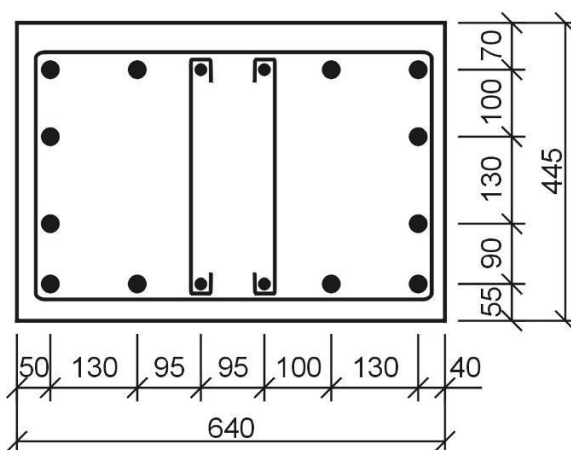
- Hlavní výztuž: 12 \varnothing R25mm + 4 \varnothing R16mm
- Třmínky: \varnothing R8 mm \bar{a} 205 mm, spony \varnothing R6 mm

Obr. 2.153 - Vyztužení sloup SR4-11.1

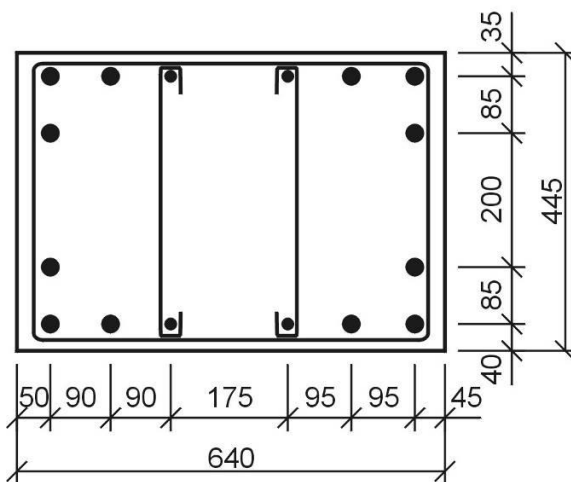
- Hlavní výztuž: 12 \varnothing R25mm + 4 \varnothing R16mm
- Třmínky: \varnothing R8 mm \bar{a} 205 mm, spony \varnothing R6 mm

Obr. 2.154 - Vyztužení sloup SR4-12.1

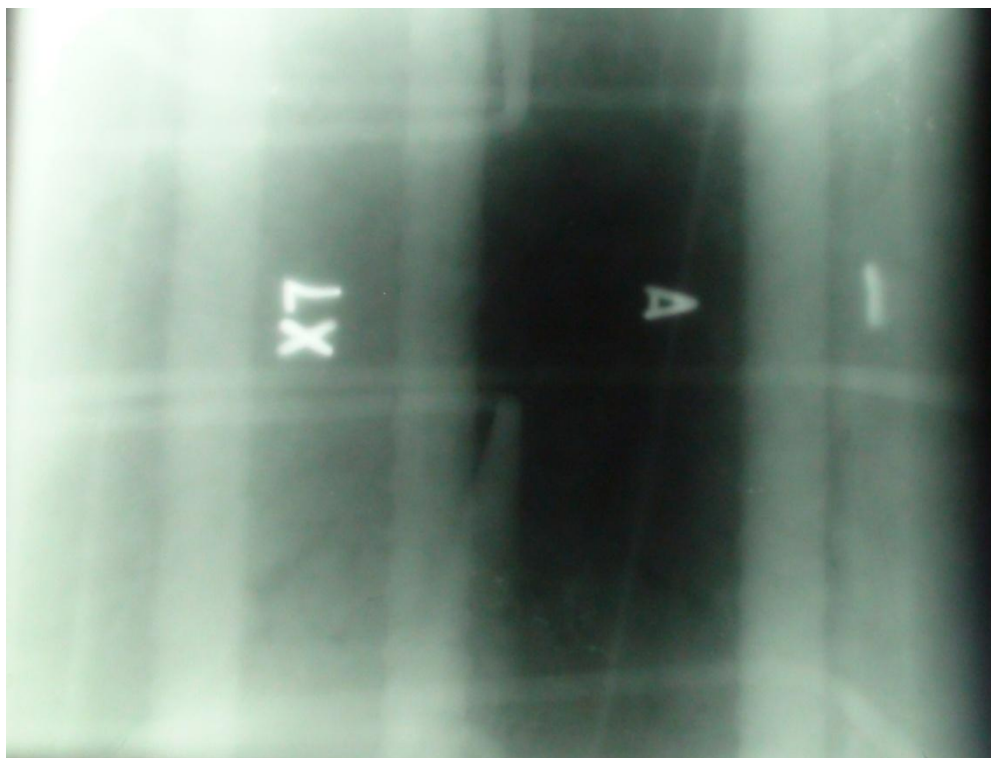
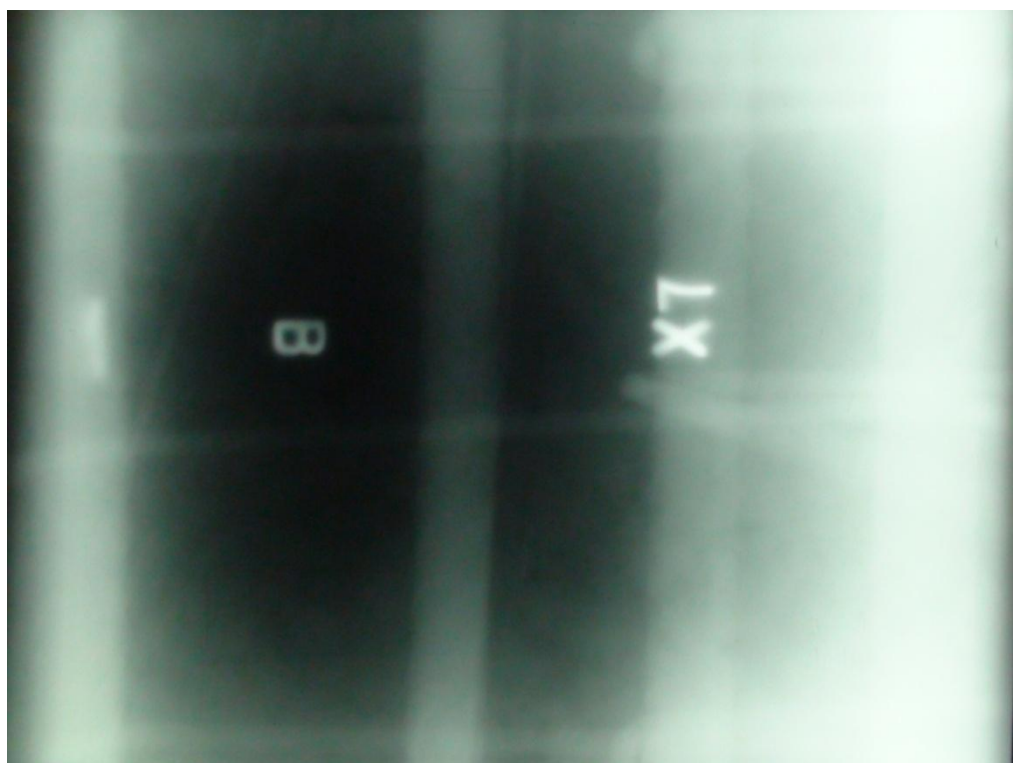
2.3 Rám R4-8

Diagnostika trámu R4-8 uprostřed rozpětí prokázala, že třmínky odpovídají projektové dokumentaci (tvar, průměr, rozteče). Dále jsme zjistili, že hlavní výztuž také odpovídá projektové dokumentaci.
